Leipzig, 15.04.2013
Str-sch

**Düker Nesenbach
Anbringung von Rückverankerungen in der Baugrube
Bäume 400 038 und 400 041/ Juchtenkäferhabitat
Stellungnahme Baum- und Artenschutz**

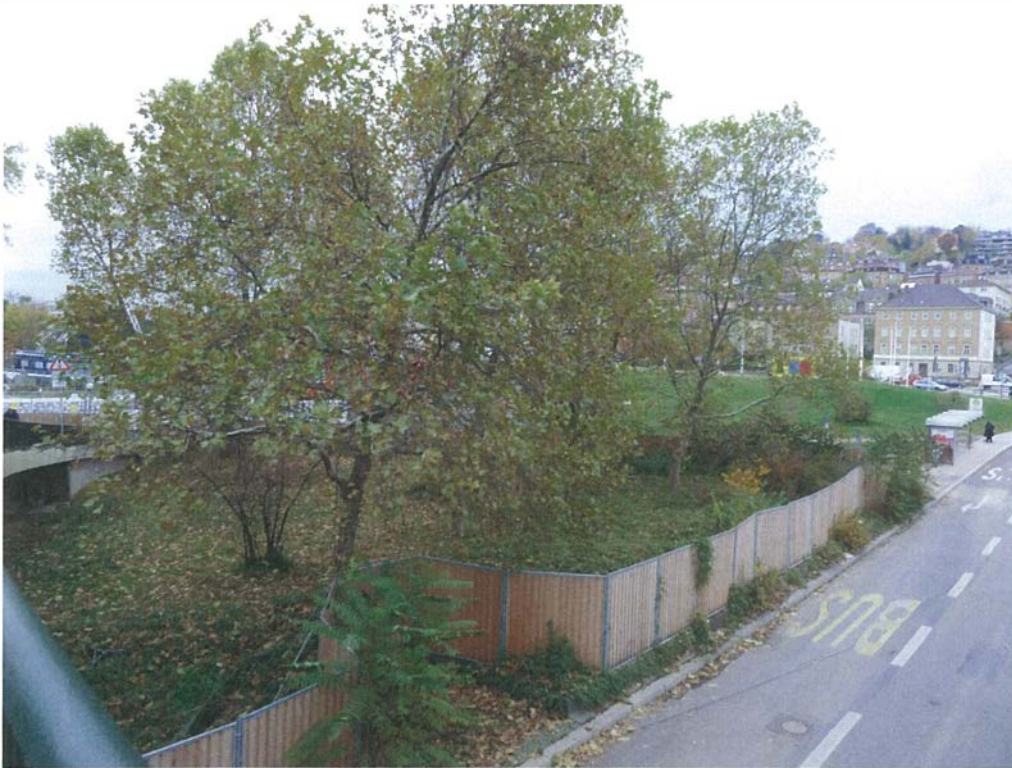
Die Standsicherheit von Bäumen wird von einer Vielzahl von Faktoren beeinflusst (Baumart, Baumgröße, Baumalter, Vitalität, Vorschädigungen, Wasser- und Bodenverhältnisse, Windlasten usw.) Bei den Bäumen handelt es sich um 2 vitale Platanen unter 50 Jahren (s. Baumdatenblätter) im Juchtenkäferhabitat (JKH) am Ferdinand-Leitner-Steg.
Um eine Beeinträchtigung des Wurzelraumes der 2 Bäume auszuschließen und eine langfristige Stand- und Bruchsicherheit sicherzustellen, ist für die unterirdischen Verankerungen bei diesen beiden Bäumen im Kronentraufbereich eine Tiefe von 3 m unter Geländeoberkante einzuhalten.

Baum 38 im Juchtenkäferareal am F.-Leitner-Steg. Kronendurchmesser ca. 15 m.

Generell ist RAS-LP 4: Schutz von Bäumen, Vegetationsbeständen und Tieren bei Baumaßnahmen umzusetzen. Wir verweisen hiermit auch auf die Wirkung von tiefen Baugruben: Baugruben in der Nähe von Bäumen können zu einer Grundwasserabsenkung und zu einem Vertrocknen des Baumes führen. Die Schäden werden oft erst nach Jahren sichtbar: Entweder werden die Blätter kleiner, die Krone lichter und der Baum stirbt ab oder es entsteht ein innerer Schaden. Unabhängig von den Rückverankerungen sind also alle Bäume, die im Einwirkungsgebiet/ Grundwasserabsenkungstrichter einer Baugrube liegen, durch einen Dendrologen auf ihre Vitalität zu kontrollieren. Sind Trocknungserscheinungen erkennbar, sind geeignete Gegenmaßnahmen zu ergreifen z.B. regelmäßiges wässern. Die Kontrollen sind professionell zu dokumentieren.

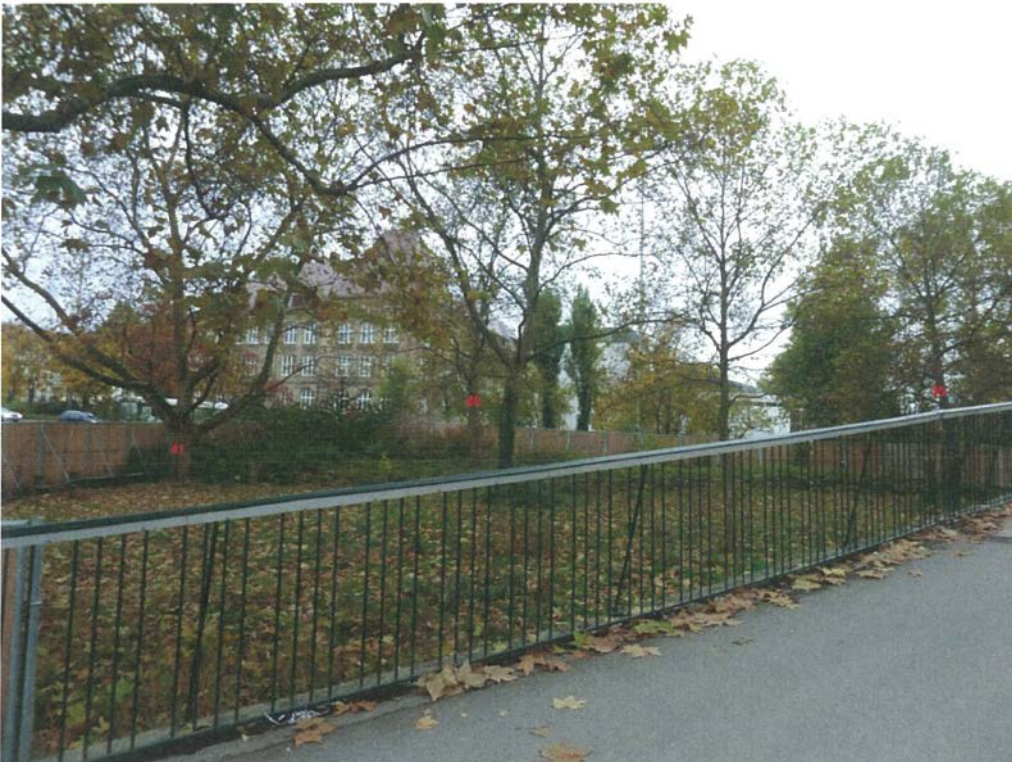
Baum 41 im Juchtenkäferareal am F.-Leitner-Steg. Kronendurchmesser ca. 23 m.
