Stuttgart 21 - Hauptbahnhof
- Personenstromanalyse
(Endzustand) -

Anlage 11.3

Bewertung der nachgewiesenen
Fußgängeranlagen

Szenario 1 : ohne Durchläufer

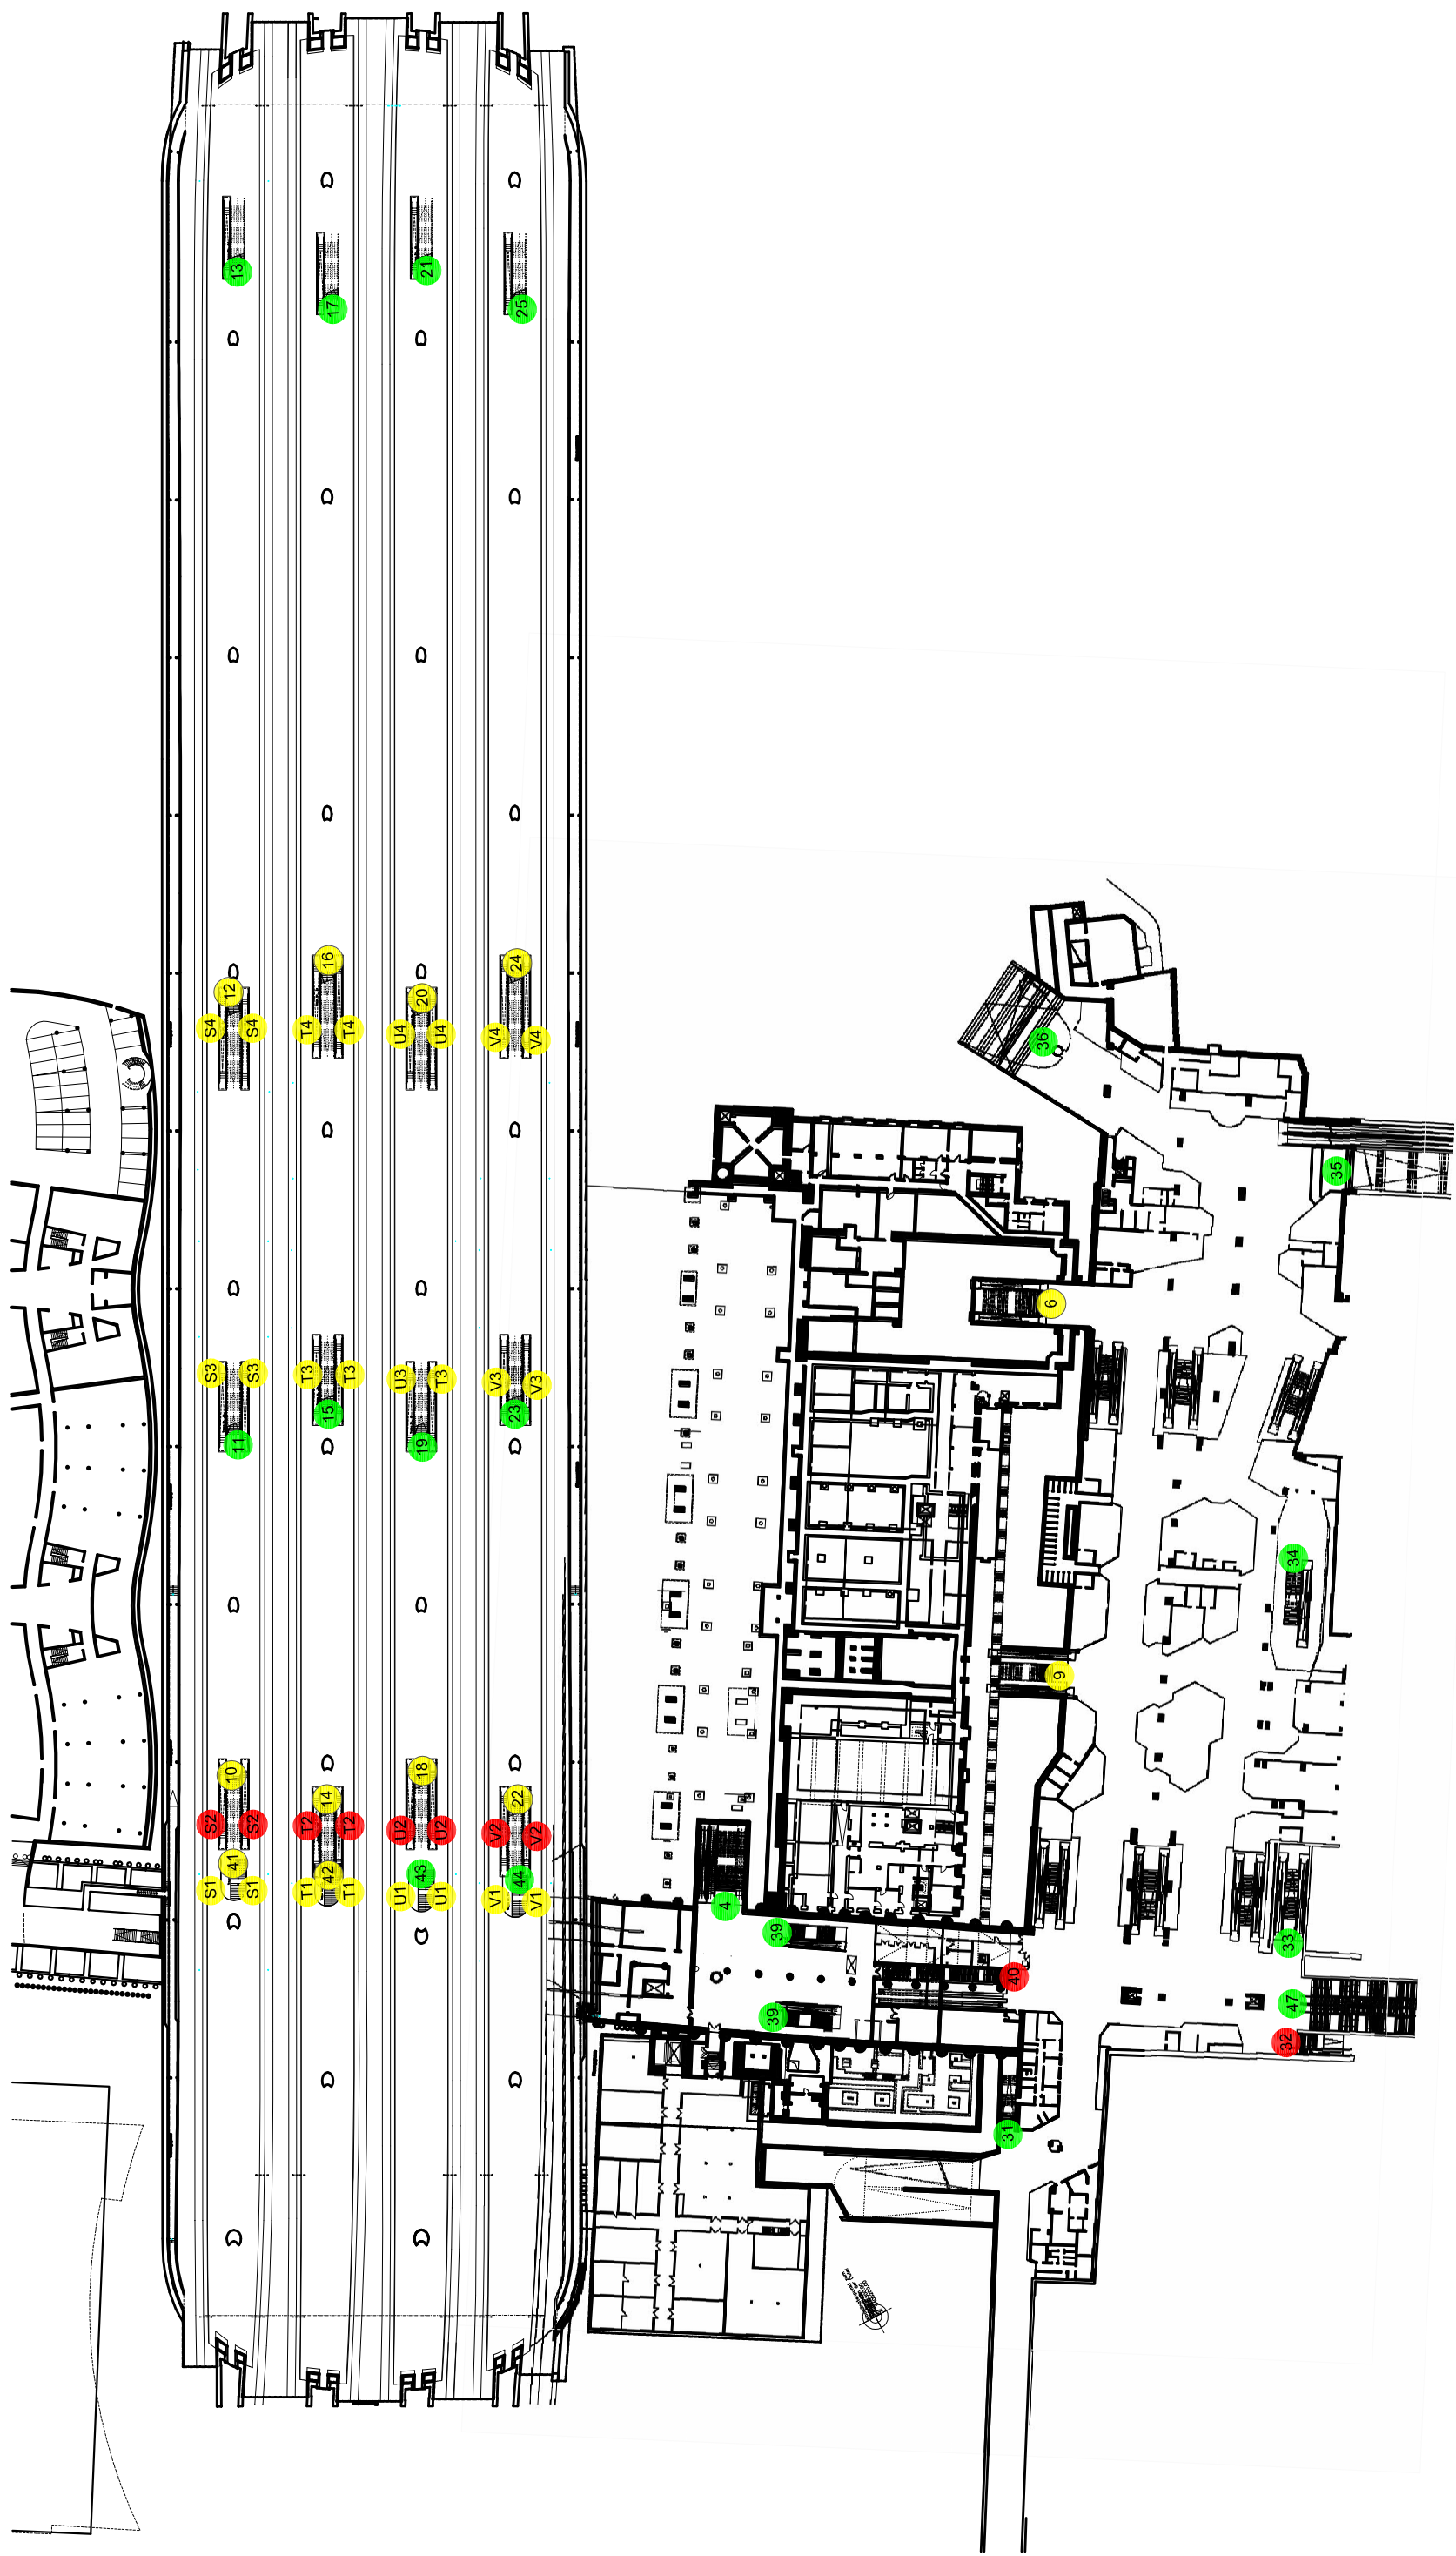
Ebene -1

18 Nachweis erbracht

6 Nachweis mit Einschränkungen
erbracht

9 Nachweis nicht erbracht
