Stuttgart 21 - Hauptbahnhof

**- Personenstromanalyse
(Endzustand) -**

Anlage 11.5

**Bewertung der nachgewiesenen
Fußgängeranlagen**

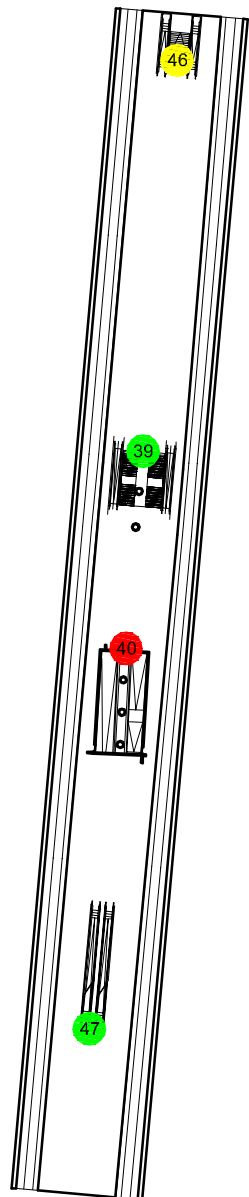
Szenario 1 : ohne Durchläufer

Ebene -3

- 18 Nachweis erbracht
- 6 Nachweis mit Einschränkungen erbracht
- 9 Nachweis nicht erbracht
